420 Quadratmeter Mauerwerk, 220 Quadratmeter Dachfläche und rund 30 Meter Dachrinne saniert

## Nach acht Wochen Arbeit: Bieketurm erstrahlt in neuem Glanz

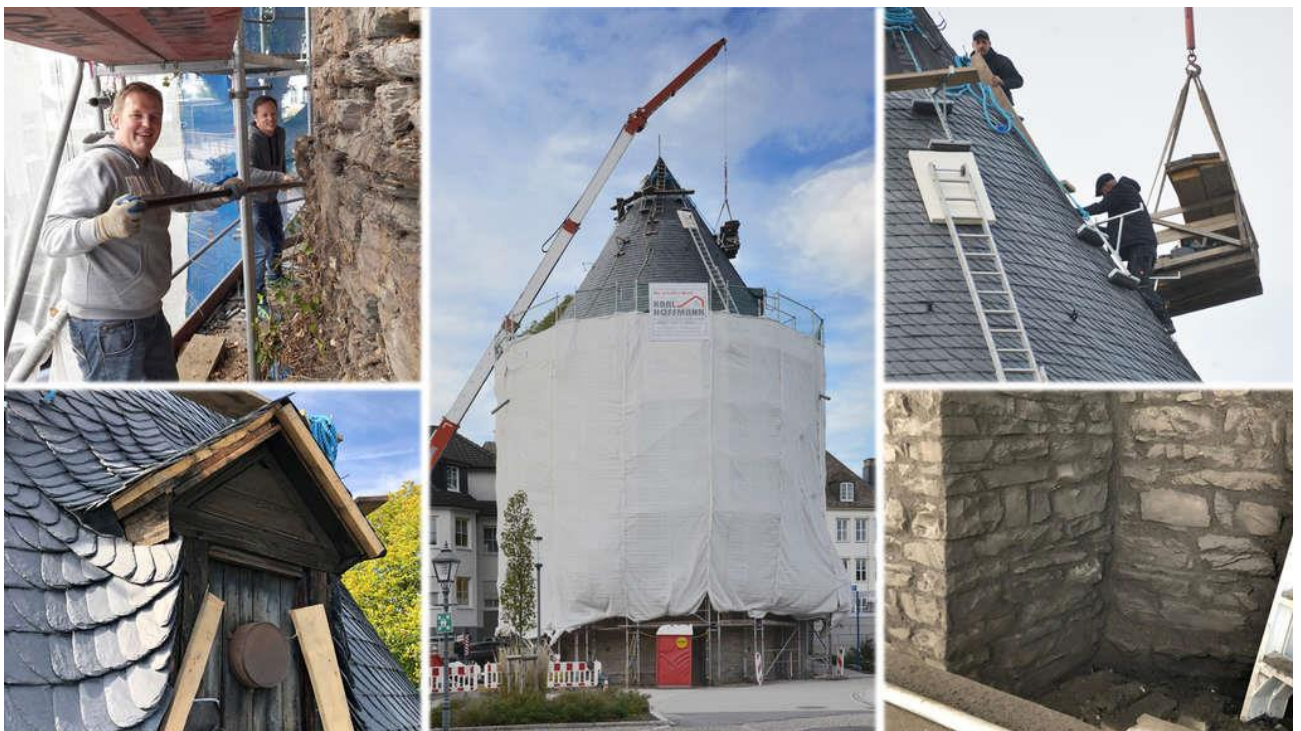
Die Arbeiten am Bieketurm sind auf der Zielgeraden.

Nach der Aufbringung der neuen Schalung konnten die Dachdecker die Schiefertafeln von unten nach oben anbringen – nach altdeutscher Deckung. „Das ist eine handwerklich sehr schöne Arbeit geworden“, weiß Hengstebeck um die Bedeutung dieser Baumaßnahme. „Das ist ein Stück Stadtgeschichte.“ Daher gab es auch eine enge Zusammenarbeit mit dem LWL und der Unteren Denkmalbehörde. „Da haben wir tolle Unterstützung bekommen, erklärt der Attendorner Architekt. „Wir hatten kurze Dienstwege und immer schnelle Rückmeldungen. Die standen Gewehr bei Fuß.“ Und so konnten die Arbeiten am Dach schnell abgeschlossen werden.

Nun kamen die Profis: Unter Hochdruck und mit Schutzkleidung ausgerüstet, haben die Mauerwerksanierer anschließend die Fugen ausgespritzt und alles, was locker war, entfernt. Schon zuvor hatte eine Gutachterin den Mörtel analysiert und eine spezielle Rezeptur passend für das Mauerwerk des Bieketurms entwickelt. „Der Mörtel hat eine ganz eigene Zusammenstellung“, erklärt Hengstebeck im Gespräch. Hier wurden Punkte wie die Witterung oder die Art der Steine berücksichtigt. Dieser Mörtel wurde nun wieder mit Hochdruck – ganze sechs bar produzieren die Geräte – in die Fugen und Schlitze gepresst, so dass keine Witterung dem Mauerwerk mehr etwas anhaben kann.
